**TRIJŲ KRYŽIŲ PAMINKLO APŽVALGINĖ
AIKŠTELĖ SU LAIPTAIS,
UNIKALUS NR. 4400-5915-8871, ARSENALO G. 5,
VILNIAUS M., VILNIAUS M. SAV.**

STATINIO EKSPERTIZĖS AKTAS

Nr. 24-108-E

2024 m. lapkričio mėn.

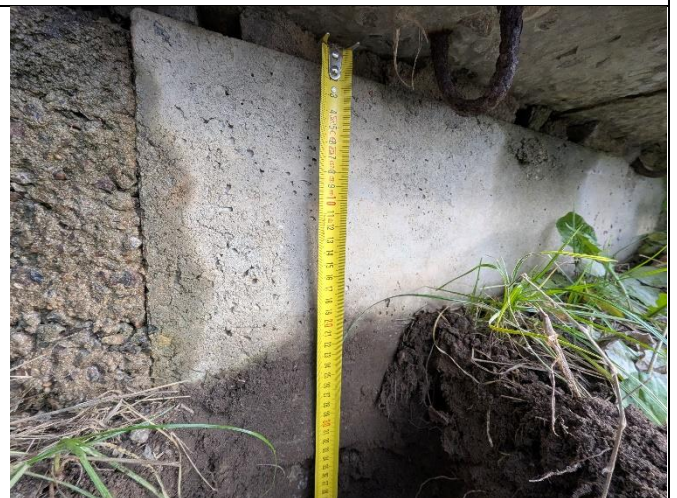
8 pav. Išmatuota Trijų kryžių paminklo apžvalginės aikštelės pamato viršutinė dalis.

Trijų kryžių paminklo apžvalginės aikštelės pamatai, ekspertizės nuomone, įrengti žemiau įšalo gylio. Tyrimo metu pamatų nusėdimų, plyšių ar kitų neleistinų deformacijų nenustatėme. Trijų kryžių paminklo apžvalginės aikštelės pamatai gali būti pritaikomi tolesniam naudojimui.

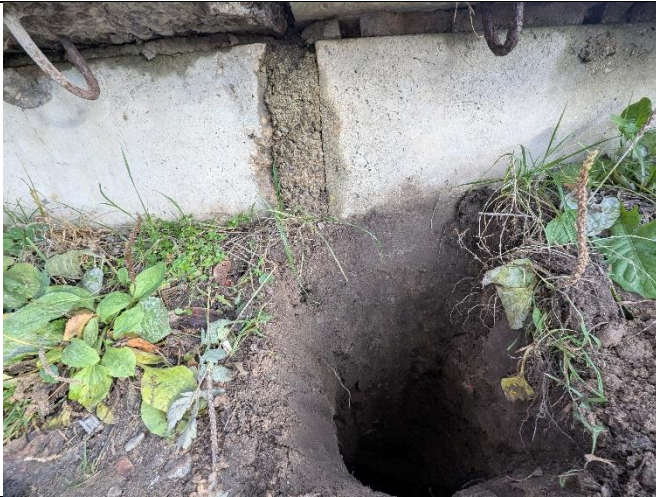
Trijų kryžių paminklo apžvalginės aikštelės su laiptais pamatai gelžbetoniniai. Tyrimo metu buvo atidengta dalis apžvalginės aikštelės pamatų. Viršutinė apžvalginės aikštelės pamato dalis įrengta iš ~30 cm aukščio gelžbetoninių blokų, žemiau pamatas yra gelžbetoninis – monolitinis. Pamato apačia, pasiekus 1 m gylį, imant nuo Trijų kryžių paminklo apžvalginės aikštelės plokštės apačios, nebuvo pasiekta. Ties ~0,9 m gyliu buvo aptiktas sunkiai kasamas lauko akmenų sluoksnius. Ekspertizės nuomone, pamatas įgilintas žemiau įšalo gylio, pamato iškilnojimui pavojaus nėra.

9 pav. Atkastas Trijų kryžių paminklo apžvalginės aikštelės pamato šūrfas.

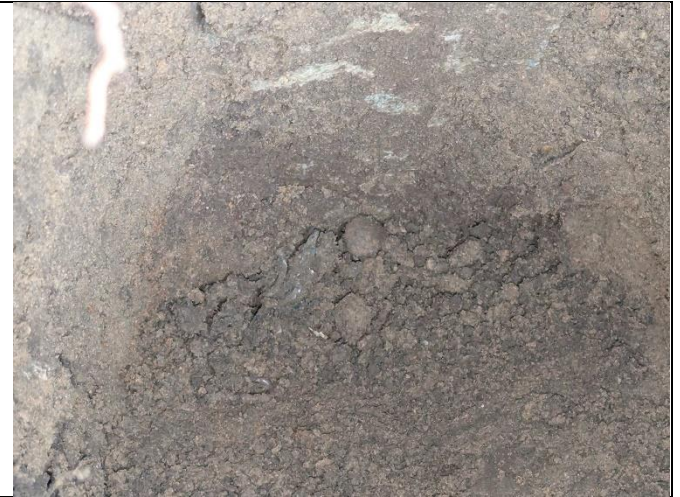
10 pav. Šurfo dugne, ~1m gylyje, imant nuo Trijų kryžių paminklo apžvalginės aikštelės plokštės apačios, aptikti akmenys.

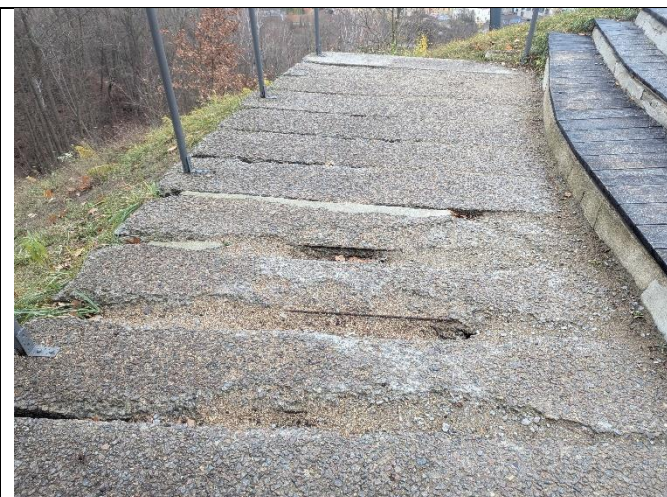
Trijų kryžių paminklo apžvalginės aikštelės gelžbetoninės plokštės nusidėvėjusios: dalis plokščių nutrupėję, matoma pavojingai atsikišusi korozijos paveikta plokščių armatūra, atsiradę tarpai tarp plokščių, galimi plokščių suirimo, lankytojų užkliuvimo, susižeidimo, kritimo pavojai. Reikalinga pakeisti Trijų kryžių paminklo apžvalginės aikštelės gelžbetoninės plokštes. Iki Trijų kryžių paminklo apžvalginės aikštelės gelžbetoninių plokščių remonto darbų lankytojams būtina pateikti informaciją, jog būtų atsargūs, lankantis Trijų kryžių paminklo apžvalginėje aikštelėje.

16 pav. Trijų kryžių paminklo apžvalginės aikštelės plokštės ištrupėjusios, tarp plokščių atsiradę plyšiai.

- 1) iki Trijų kryžių paminklo apžvalginės aikštelės remonto projekto parengimo atitverti apžvalgos aikštelės, turėklus laikinomis segmentinėmis tvoromis iš vidinės pusės, taip apsaugant lankytojus, ypač vaikus nuo kritimo pavojaus, nuo Trijų Kryžių paminklo ir skardžio pusės;
- 2) parengus projektą, įrengti naują Trijų kryžių paminklo apžvalginę aikštelę su laiptais ir saugiais turėklais, atitinkančiais šiuolaikinius reikalavimus.

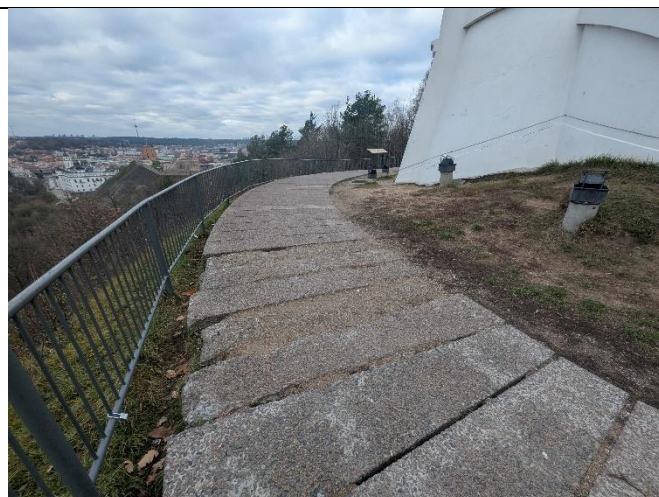
Trijų kryžių paminklo apžvalginės aikštelės turėklai įrengti per žemi, dėl ko neatitinka LST EN ISO 14122-3:2016 „Mašinų sauga. Nuolatinės prieigos prie mašinų priemonės. 3 dalis. Laiptai, laiptinės kopėčios ir apsauginiai turėklai (ISO 14122-3:2016)“ reikalavimų, vietomis atitraukti nuo grindinio konstrukcijos, atsiranda kritimo tarp turėklų ir grindinio tikimybė. Iki Trijų kryžių paminklo apžvalginės aikštelės remonto darbų būtina lankytojams pateikti informaciją, jog būtų atsargūs, lankantis Trijų kryžių paminklo apžvalginėje aikštelėje.

17 pav. Trijų kryžių paminklo apžvalginės aikštelės plokštės ištrupėjusios, tarp plokščių atsiradę plyšiai. Tvorelė sumontuota šalia aikštelės, galima įkristi į tarpą, tvorelės aukštis neatitinka LST reikalavimų.

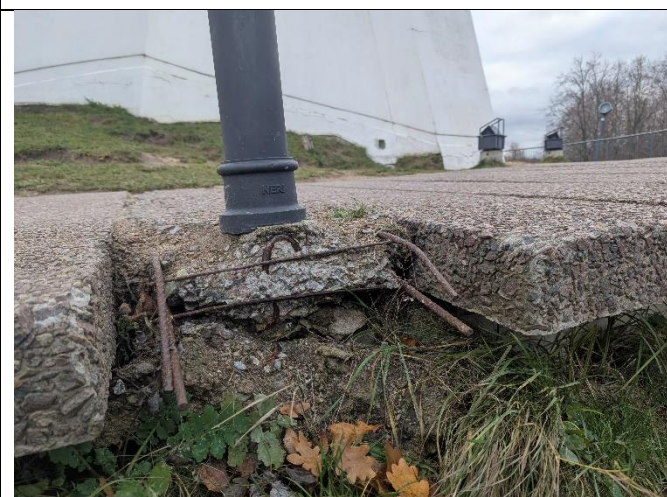
18 pav. Nutrupėjęs apsauginis aikštelės plokščių betono sluoksnis, korozijos pažeista armatūra.

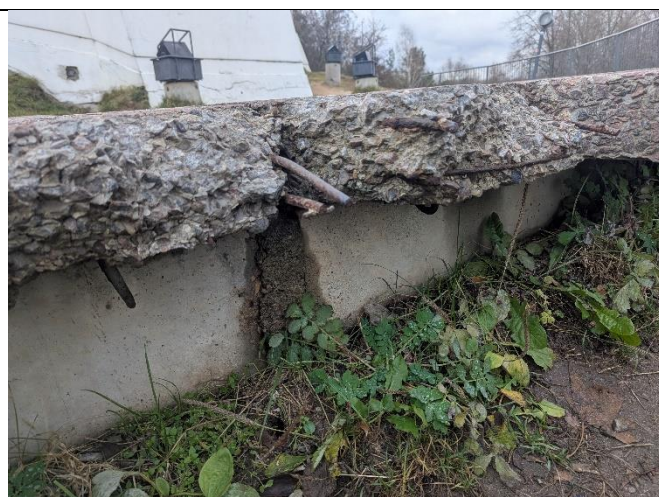
19 pav. Pavojingai atsikišusi aikštelės plokščių armatūra – galima susižeisti.

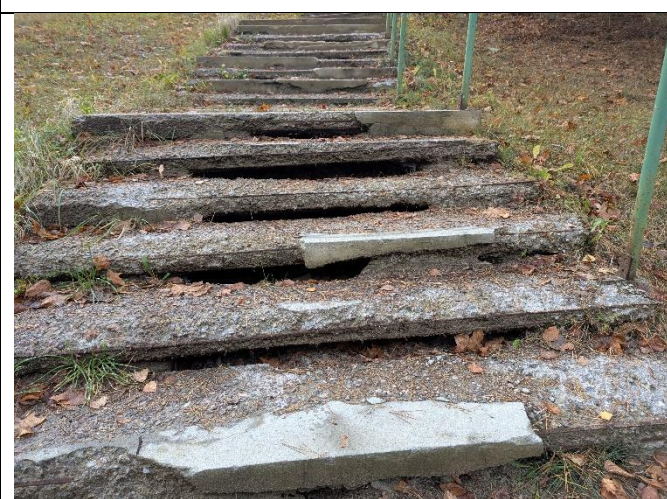
Trijų kryžių paminklo laiptų gelžbetoninės plokštės nusidėvėjusios – dalis plokščių nutrupėję, matoma pavojingai atsikišusi korozijos paveikta plokščių armatūra, atsiradę tarpai tarp plokščių, galimi laiptų dalių suirimo, lankytojų užkliuvimo, susižeidimo, kritimo pavojai. Būtina keisti Trijų kryžių paminklo laiptų gelžbetonines plokštes.

Trijų kryžių paminklo laiptų, ekspertizės nuomone, pamatai yra nusėdę, užfiksuotas progresuojantis pamatų irimas. Būtina keisti ir Trijų kryžių paminklo laiptų pamatus.

20 pav. Dalis Trijų kryžių paminklo laiptų praradę pastovumą, plokštės ištrupėjusios, atsivėrusios angos.

5.5. Iki privalomų pastabų dėl priemonių statinio avarijos grėsmei pašalinti įgyvendinimo pradžios zonoje, kur vyksta žmonių judėjimas, reikalinga aptverti pažeistus Trijų kryžių paminklo apžvalginės aikštelės su laiptais ruožus, t.y. dalyje b14 taip apribojant žmonių patekimą į šią dalį, nes čia yra žmonių kritimo ir susižalojimo pavojus, o kitose dalyse, kurios pažymėtos kaip b13, b15-b16, reikalinga pateikti informaciją apie nelygią dangą bei užkliuvimo pavojų.

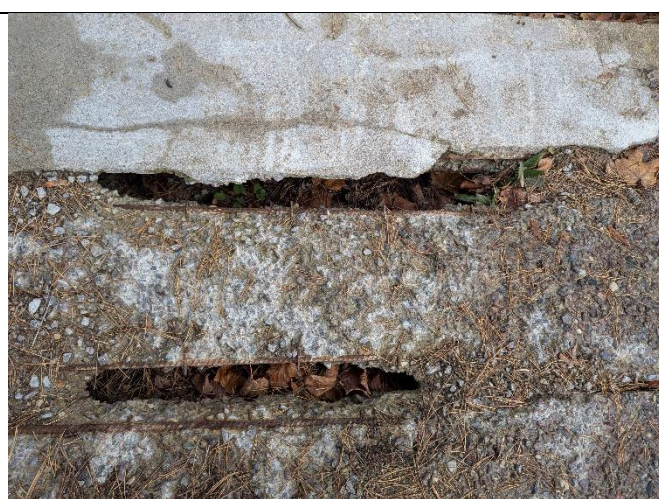
21 pav. Dalis Trijų kryžių paminklo laiptų praradę pastovumą, plokštės ištrupėjusios, atsivėrusios angos.

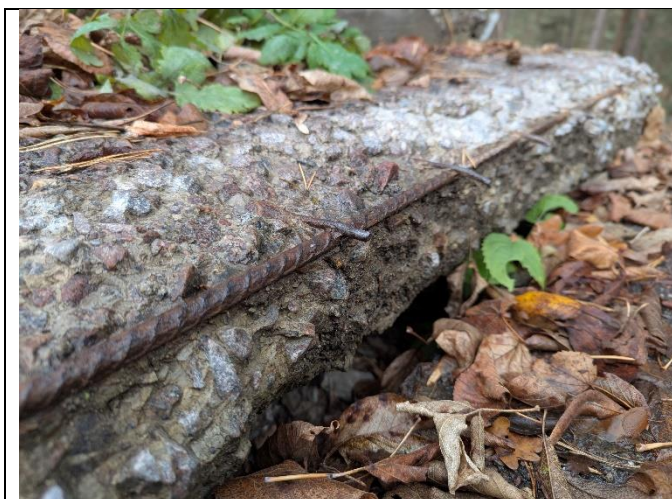
22 pav. . Pavojingai atsikišusi laiptų plokščių armatūra – galima susižeisti.

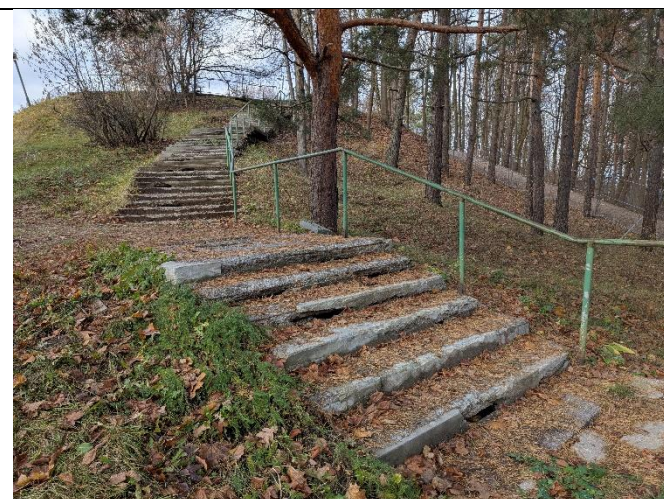
Trijų kryžių paminklo laiptų, t. y. statinio, pažymėto plane kaip b14, turėklai neturi sudalinimo, dėl ko neatitinka LST EN ISO 14122-3:2016 „Mašinų sauga. Nuolatinės prieigos prie mašinų priemonės. 3 dalis. Laiptai, laiptinės kopėčios ir apsauginiai turėklai (ISO 14122-3:2016)“ reikalavimų, paveikti korozijos. Būtina keisti ir Trijų Kryžių paminklo laiptų (b14) turėklus.

23 pav. Dalis Trijų kryžių paminklo laiptų praradę pastovumą, plokštės ištrupėjusios, atsivėrusios angos. Nėra turėklų sudalinimo, dėl ko neatitinka LST reikalavimų.
